36.^a REUNIÃO ANUAL DE PAVIMENTAÇÃO – 36.^a RAPv

CURITIBA/PR - BRASIL - 24 a 26 de agosto de 2005

A IMPORTÂNCIA DO CONTROLE TECNOLÓGICO E DE QUALIDADE NA REABILITAÇÃO DE PAVIMENTOS APÓS A INTERVENÇÃO DE CONCESSIONÁRIAS EM SÃO PAULO

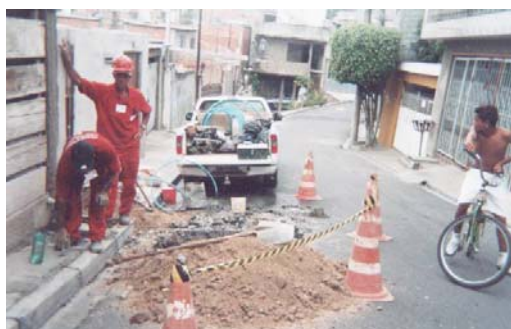
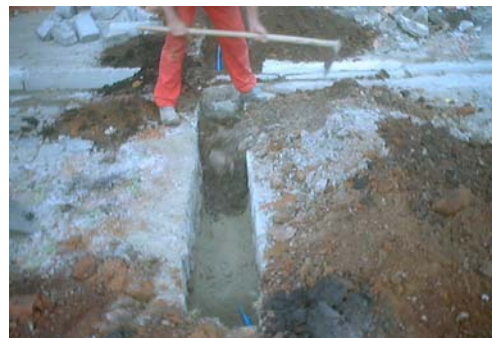
Na Figura 1(b) observa-se o reaproveitamento de material sem seleção prévia.

Figura 1. (a) Não utilização de lona para manter a limpeza do pavimento (b) reaproveitamento de material sem seleção prévia.

Para melhor ilustrar algumas não conformidades observadas, pode-se citar, por exemplo, alguns aspectos relativos à organização e limpeza do local do serviço, como por exemplo, a solicitação de utilização de lonas para colocação do material escavado, que é uma maneira de preservar a limpeza do pavimento. As empreiteiras vinham alegando que a deposição do material escavado sobre a lona plástica não amenizaria o problema de sujeira na via, pois a maioria os serviços eram executados com a presença de água, gerando lama, que se colocada sobre a lona plástica escorria da mesma maneira na via pública. Pelas fotos apresentadas na Figura 1 observa-se que a utilização da lona preservaria a limpeza do pavimento além de evitar a contaminação do material que geralmente é reaproveitado.

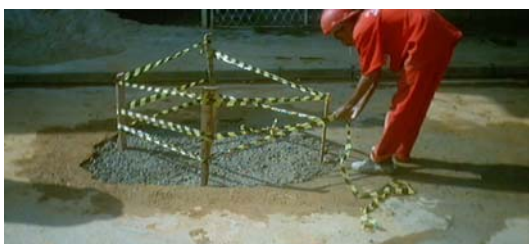
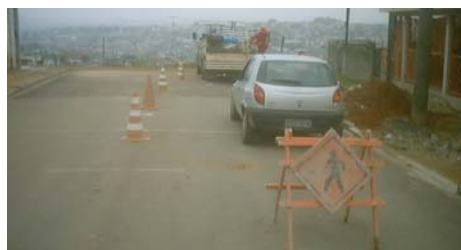
Figura 2. (a) Sinalização da obra inadequada (b) sinalização adequada.

Este programa tem batalhado para que os serviços atendam às especificações vigentes, bem como às instruções complementares que visam a prática adequada dos serviços de engenharia. Tem-se conseguido evoluir gradativamente, procurando-se conscientizar através de treinamentos sobre a importância de cada item observado quando das vistorias, como no caso da sinalização da obra que além de proteger o serviço que está sendo executado, protege também os

trabalhadores envolvidos bem como os usuários da via. Observa-se na Figura 2 uma evolução da situação da Figura 3 (a) para a (b).

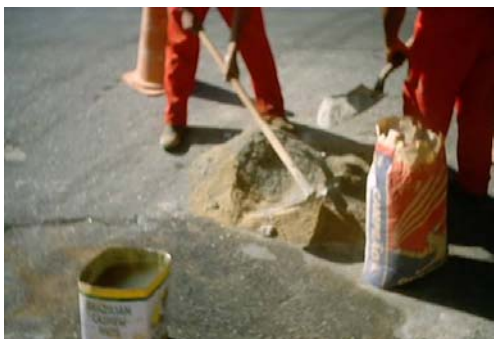
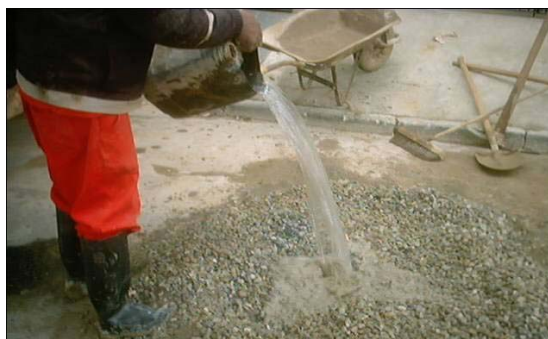
Existem ainda uma grande relutância em se exercer adequadamente o controle tecnológico. Muito se tem questionado sobre sua importância e as empreiteiras tem alegado a sua ausência principalmente pelo fato desses serviços serem de curta duração e pela necessidade de liberarem rapidamente o trecho executado. Assim, tem sido combatida a tendência de se executar o concreto sem dosagem, como pode ser observado na Figura 3.

Figura 3. (a) Ausência de controle da dosagem do concreto (b) dosagem da água de amassamento.

As empreiteiras se justificavam alegando que o concreto e argamassas eram preparadas pelas equipes segundo tabela fornecida pelo fornecedor de cimento. Face a essa resposta, foi necessário conscientizar novamente sobre a importância do controle tecnológico e de qualidade, e que a utilização de tabelas para dosagem de concreto era condenável uma vez que as características dos materiais componentes do concreto alteram de maneira significativa, entre outros, os valores de resistência e de durabilidade.

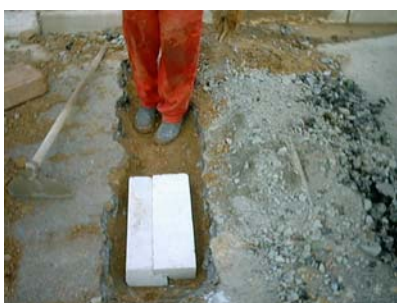
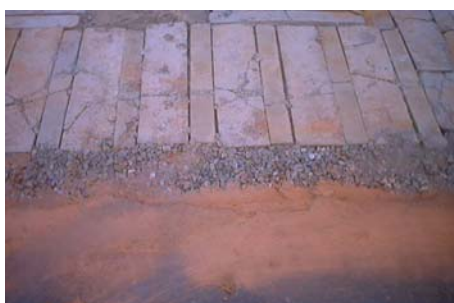
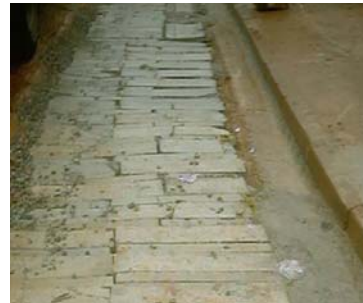
Como prática adotada pela concessionária, tem-se utilizado do SOPAC como base (Figura 4(a)). Estas peças pré-moldadas deveriam garantir uma resistência adequada, constituindo-se de peças sem trincas, encaixadas, de maneira a poder liberar mais rapidamente a execução da base e poder aplicar o revestimento e conseqüentemente, liberar o trecho. No entanto, a utilização de peças trincadas ou mesmo a existência de recalque no assentamento das mesmas, compromete a execução do serviço, como mostrado na Figura 4, podendo resultar no recalque no revestimento (Figura 6).

Figura 4. (a) colocação correta do SOPAC (b) Utilização de SOPAC trincado como base (c) recalque da base.

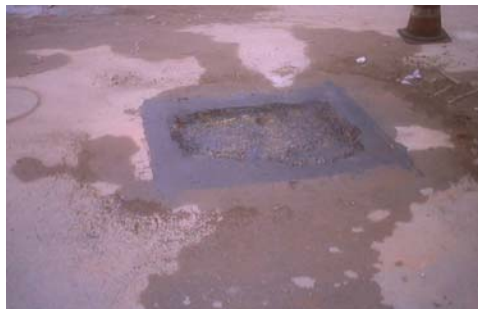
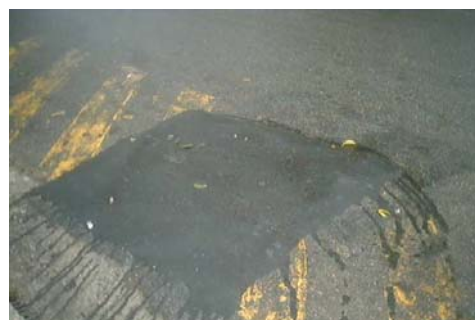
Tem-se conseguido minimizar a execução da imprimadura sobre base molhada ou que devido ao material utilizado, escorra para a sarjeta (Figura 5).

Figura 5. (a) Imprimadura executada com base molhada (b) imprimadura escorrendo para a sarjeta.

A imprimadura impermeabilizante é geralmente feita com os asfaltos diluídos que resultam da diluição de um cimento asfáltico de petróleo por destilados leves de petróleo, em frações que se aproximam da nafta, do querosene e do diesel, com o objetivo de reduzir temporariamente sua viscosidade. Deve-se, no entanto, observar que a cura pode demorar até quatro dias para a evaporação completa do “veículo” ou querosene, o que seria inaplicável nos tipos de obras em questão que requerem uma rápida liberação. Assim, têm-se recomendado como alternativa, utilizar emulsão asfáltica tipo ruptura rápida RR 1C ou 2C, preferencialmente “recortada” com 50 % de água.

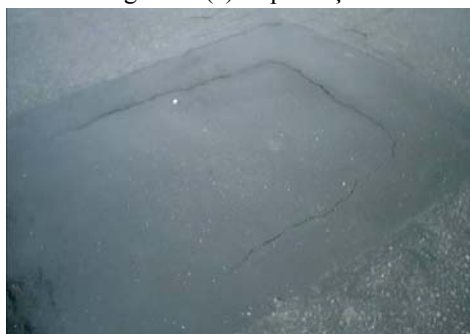
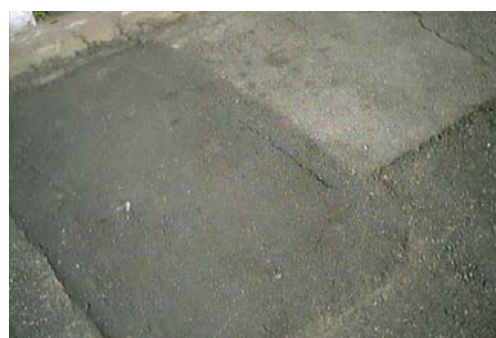
Figura 6. Defeitos ocasionados por deficiência na compactação da base.

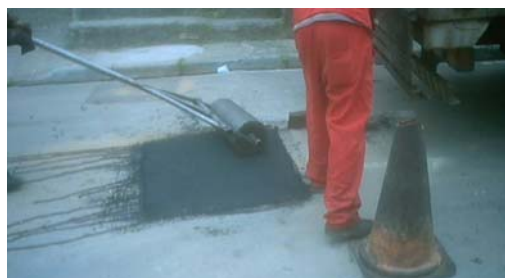
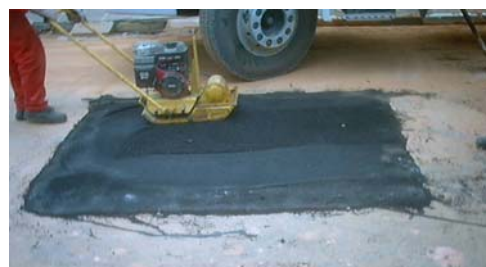
Não se pode esquecer também de comentar sobre a importância de uma boa compressão da camada final, obviamente, sem desprestigiar as camadas subjacentes. Nesse sentido, tem-se obrigado a utilização de equipamentos adequados, como mostra a Figura 7 (a) evoluindo para a (b).

Figura 7. (a) compressão da massa asfáltica inadequada (b) compressão adequada.

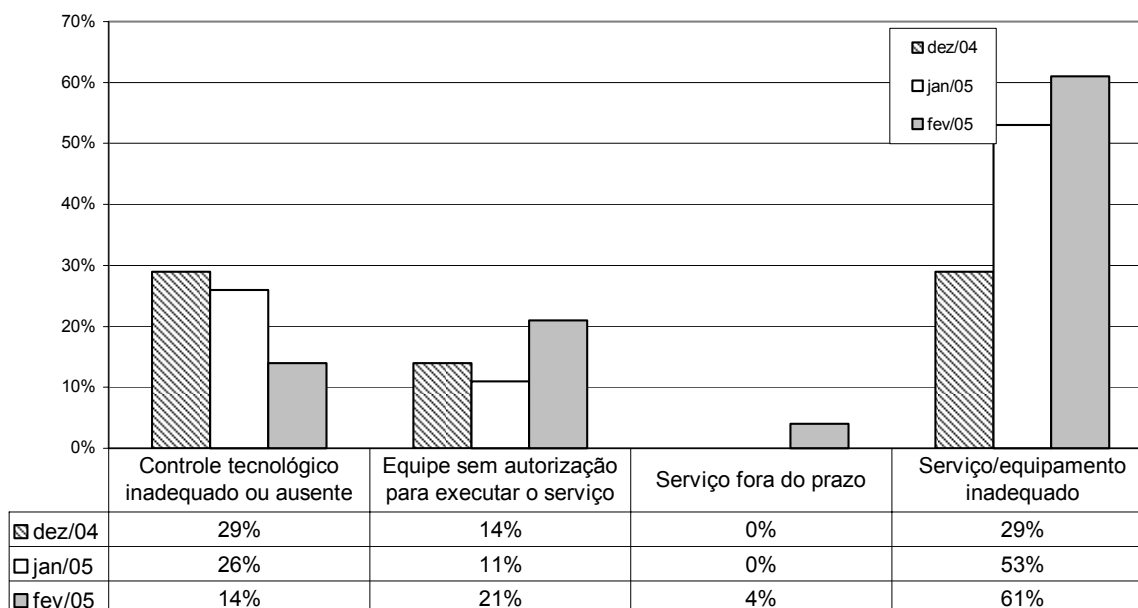
Figura 10. Não conformidade apresentada para serviços de esgoto de dezembro de 2004 a fevereiro de 2005.

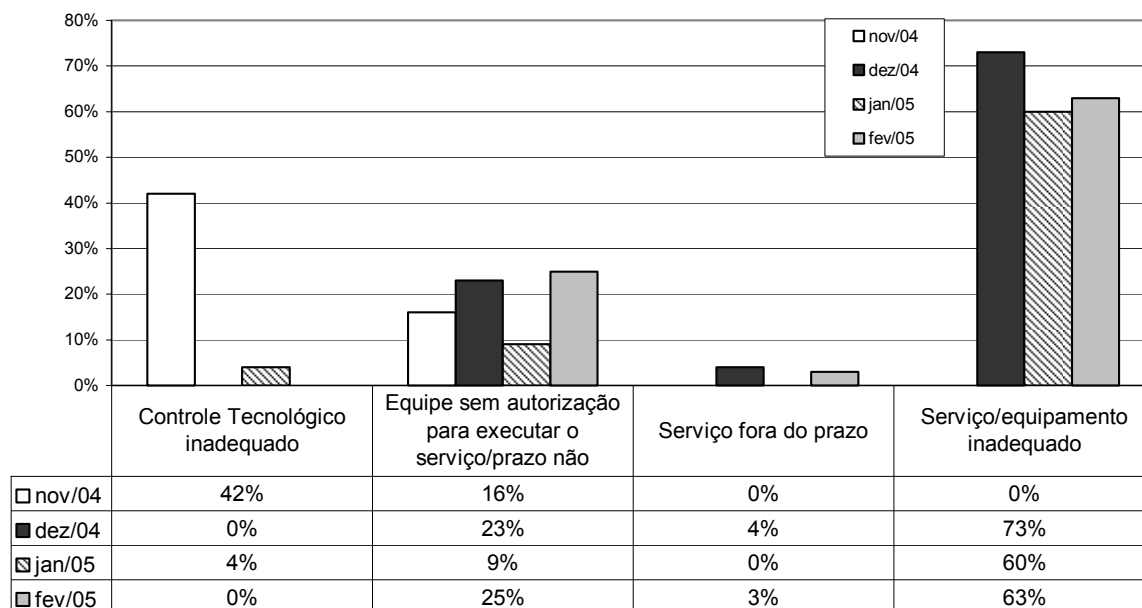
Figura 11. Não conformidade apresentada para serviços de pavimentação de novembro de 2004 a fevereiro de 2005. Observa-se que a maior incidência de não-conformidades se deu devido a problemas relacionados com a execução do serviço ou utilização de equipamentos inadequados, como, por exemplo, a não utilização de tesoura de cortar PEAD, improvisando com serra utilizada para cortar aço. Procurou-se separar os problemas essencialmente relacionados ao controle tecnológico dos demais, cabe, no entanto lembrar que é impossível bem construir sem atender todas as exigências das especificações relacionadas, que são verificadas através dele. As demais não conformidades não ultrapassaram a faixa dos 20% com tendência a não ocorrerem mais. A grande dificuldade reside em vícios executivos, com uma visão de “facilitar” juntamente com a ausência de um controle tecnológico e de qualidade adequado.

Observou-se que a política adotada pelo programa Global Sourcing tem-se obtido uma mudança significativa da cultura, sendo que se no início ocorreram alguns registros referentes a cliente insatisfeito, equipe não uniformizada adequadamente (as vezes um uniforme rasgado) ou serviço fora do prazo, esta não conformidades foram rapidamente sanadas, de tal maneira que observa-se que sua ocorrência nos demais meses é nula.
